## IMPERMEABILITZACIÓ DEL RUNAM SALÍ

# ACTIU DE VILAFRUNS

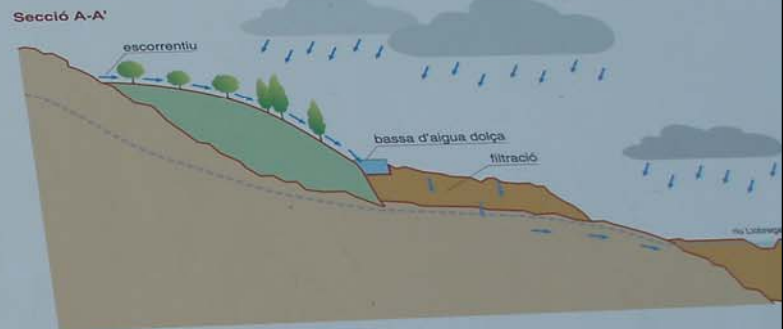
### Restauració mediambiental

Aquesta actuació, pionera a nivell europeu, consisteix en impermeabilitzar superficialment el runam mitjançant una làmina plàstica, evitant així el seu contacte amb les aigües superficials i subterrànies. L'aigua dolça que cau sobre el runam impermeabilitzat no entra en contacte amb la sal i es recull en una bassa d'aigua dolça. Més a més, s'ha revegetat la zona amb espècies autòctones, integrant la muntanya al paisatge de la zona.
